Title	熱赤外線映像法の道路橋変状調査への適応
Author(s)	後藤, 恵之輔; 浅利, 公博; 山中, 稔; 後藤, 健介; 渡邉, 浩平; 後藤, 松生
Citation	長崎大学工学部研究報告 Vol.31(56) p.125-130, 2001
Issue Date	2001-01
URL	http://hdl.handle.net/10069/5146
Right

熱赤外線映像法の道路橋変状調査への適応

Application of Thermal- Infrared Imaging Method to Bridge Deterioration Survey.

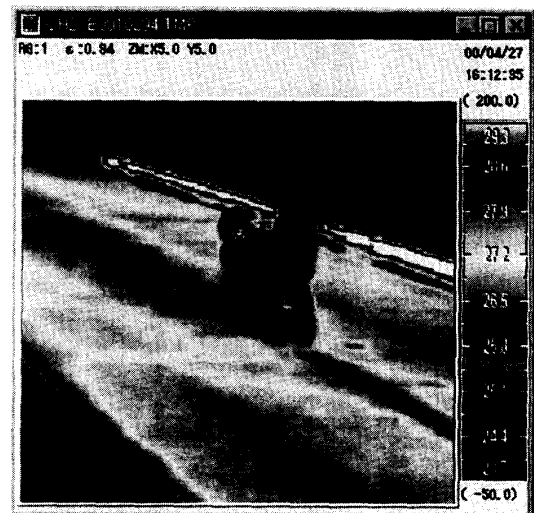
画像-1 冷水注入中

画像-1に冷水注入中の状態を示し、画像-2に冷水注入後の画像を示す。

画像-1および画像-2から見てとれるように、冷水を注入することで、冷水注水箇所を中心にアスファルト舗装面の温度が低下していることがわかる。このことは、注水した冷水がアスファルト層下の剥離層に浸透していったためではないかと考えられる。別途、アスファルト舗装および調整モルタルの部分の撤去調査においても、剥離部分に帯水していた雨水と思われる水の染み出しが確認されている。

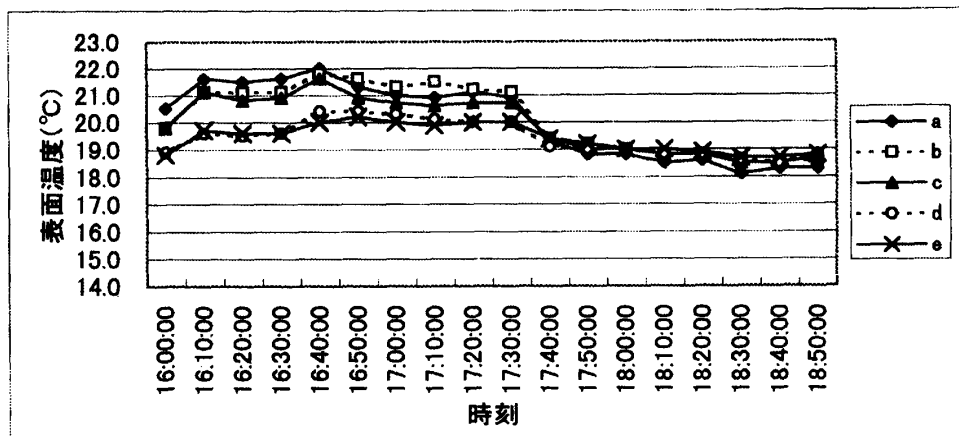
図-5 A橋における観測点温度の経時変化

図-5は観測点a～eの温度経時変化を示したもので、これを見ると、温度変化の大きかった観測点a～

cでは観測を開始した16:00の時点で既に温度変化の比較的小さい観測点d～eに比べて温度が高くなっている。16:40付近で観測点は最高温度に達したが、その後冷却過程に入り冷却が進むと今度は観測点a～cは急速に冷まされ観測を終えた18:40には、観測点d～eよりも温度が低くなった。これは観測点a～cのそれぞれの位置に剥離箇所または漏水箇所等の変状部が存在することを示唆するものである。特に観測点aは、A橋の変状図に記されている剥離箇所と一致している。しかし、これは観測箇所全体のデータでなく、点的なデータであるのでその変状部の規模は見てとることはできない。そこで観測箇所の温度変化のデータを面的に捉えるため、また観測箇所の汚れ等による表面温度分布への影響を取り除くために最低温度状態の画像から最高温度状態の画像を差引いて差画像を求めた。

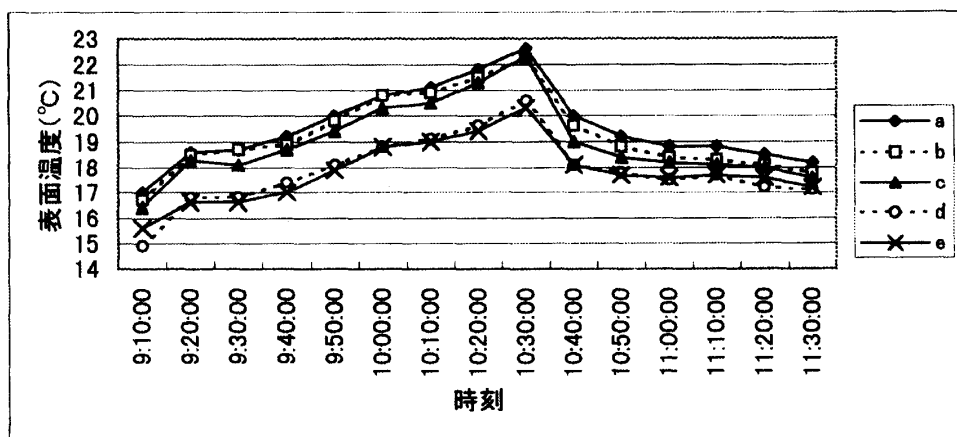
図-6 間庭橋における観測点温度の経時変化

B 橋側面のジェットヒーターによる加熱および冷却過程の観測においても熱しやすく冷めやすい箇所が存在することが分かった。ここでもこれら箇所の温度の経時変化を調べるためにそれらの箇所から温度変化の大きい所に観測点 a～c を設定し、温度変化の比較的小さい所に観測点 d～e を設定した。なお、観測点は画像-6 および画像-7 に示している点である。図-6 に観測点 a～e の温度の経時変化を示す。ここでも温度変化の大きかった観測点 a～c は観測の開始時間から温度変化の小さかった観測点 d～e に比べて温度が高くなっている。18:30 にすべての観測点が最高温度に達し、その後、冷却過程に入っている。冷却が進むにつれて観測点 a～c は観測点 d～e との温度差が小さくなり、観測を終えた 11:30 には、ほとんど差がなくなっている。これは、観測点 a～c のそれぞれの位置に変状部分の存在が考えられる。これを面的に捉えるた

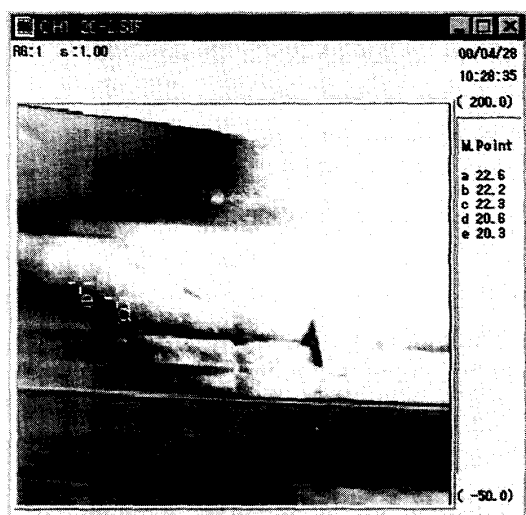
画像-6 加熱過程における最高温度状態

画像-6 にジェットヒーターによる側面の加熱過程における最高温度状態を示し、画像-7 に冷却過程における最低温度状態を示す。
